簽發日期：2020.12.07	報告編號：SD207869
工程名稱：109 年度學校(含幼兒園)兒童遊戲場修繕汰換工程	
遊戲場地址：臺北市大安區仁愛路三段 22 號	
申請者：綠動室內裝修設計工程有限公司	管理單位：臺北市大安區幸安國民小學
通訊地址：宜蘭縣五結鄉西河三路 39 巷 46 號	
申請日期：2020.11.23	檢驗日期：2020.11.30

試樣材料名稱：	橡膠地墊
試樣材料型號：	無
試樣材料材質：	橡膠地墊：約 6 cm (厚度) x 50 cm (長度) x 50 cm (寬度)
試樣材料規格：	遊戲場鋪面範圍約 179 m ²

■ 遊戲場鋪面材料：中華民國國家標準 CNS 12643 (2008) 「遊戲場鋪面材料衝擊吸收性能試驗法」（本檢驗內容不包含第 13 節鬆填式鋪面實驗室試驗。）

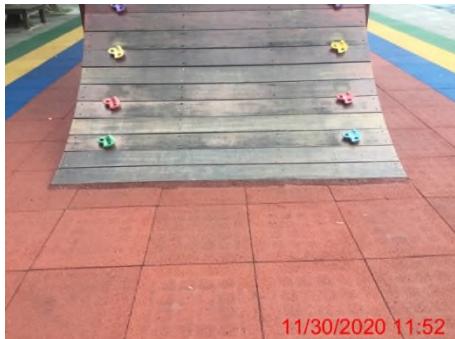
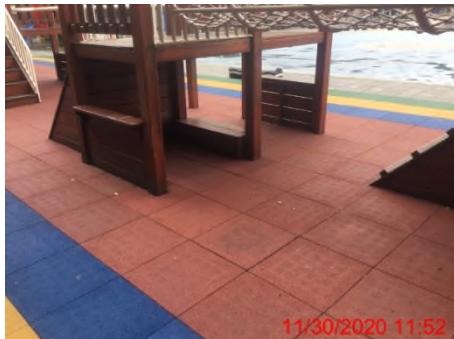
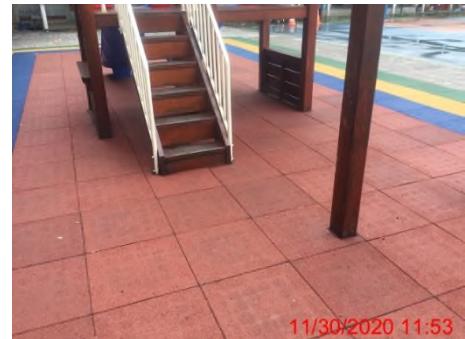
遊戲場鋪面外觀狀態檢驗

遊戲場鋪面材料表面缺失：

沒有出現下列的缺失

- 明顯不平整 高低落差 明顯坑洞 明顯縫隙 明顯翹曲 明顯破損 過度磨耗 明顯遺漏
 脫膠鬆散 大面積滋生青苔 明顯滋生雜草 樹根隆起 明顯積水 其他：

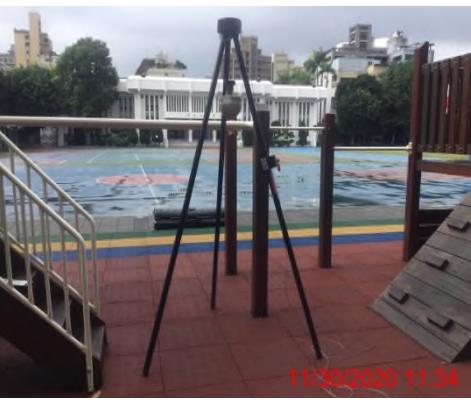
第一個試驗位置 衝擊吸收性能試驗結果：合格($g\text{-max} \leq 200\text{g' s}$ 且 $\text{HIC} \leq 1000$)

11/30/2020 11:34	設備墜落高度：	152 cm	試驗落下高度：	152 cm
	衝擊試驗數據	$g\text{-max}$ 數值		HIC 數值
	第一次落下試驗	105		509
	第二次落下試驗	119		568
	第三次落下試驗	115		530
	後兩次平均	117		549
	鋪面衝擊前溫度：	24.7 °C	鋪面衝擊後溫度：	24.7 °C
周遭環境的溫度：		22.3 °C	鋪面凹陷深度：	N/A

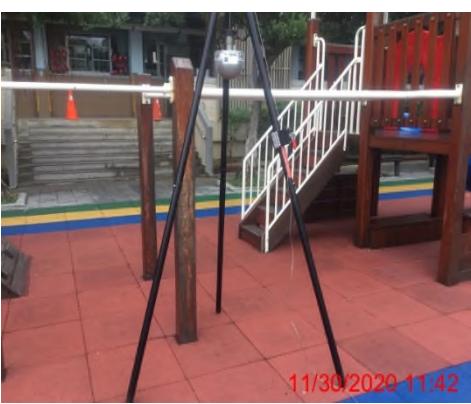
第二個試驗位置 衝擊吸收性能試驗結果：合格($g\text{-max} \leq 200\text{g' s}$ 且 $\text{HIC} \leq 1000$)

11/30/2020 11:42	設備墜落高度：	152 cm	試驗落下高度：	152 cm
	衝擊試驗數據	$g\text{-max}$ 數值		HIC 數值
	第一次落下試驗	130		682
	第二次落下試驗	131		673
	第三次落下試驗	140		731
	後兩次平均	136		702
	鋪面衝擊前溫度：	24.6 °C	鋪面衝擊後溫度：	24.8 °C
周遭環境的溫度：		22.7 °C	鋪面凹陷深度：	N/A

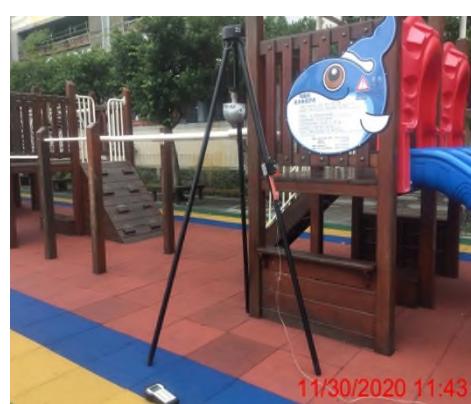
第三個試驗位置 衝擊吸收性能試驗結果：合格($g\text{-max} \leq 200\text{g' s}$ 且 $\text{HIC} \leq 1000$)

11/30/2020 11:43	設備墜落高度：	152 cm	試驗落下高度：	152 cm
	衝擊試驗數據	$g\text{-max}$ 數值		HIC 數值
	第一次落下試驗	141		789
	第二次落下試驗	148		831
	第三次落下試驗	150		840
	後兩次平均	149		836
	鋪面衝擊前溫度：	24.5 °C	鋪面衝擊後溫度：	24.6 °C
周遭環境的溫度：		22.8 °C	鋪面凹陷深度：	N/A
